# 台山大江台玻玻璃有限公司“6·19”一般 物体打击事故调查报告

台山市人民政府事故调查组  
2024 年 9 月

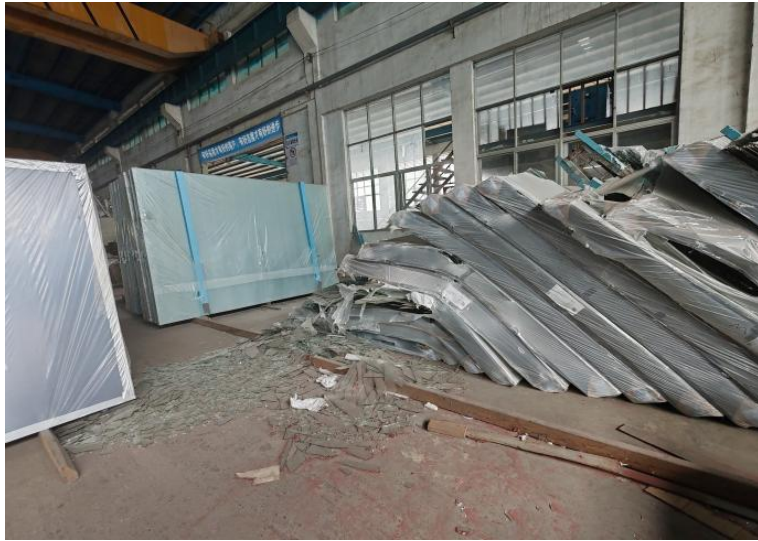
图 1

事故发生在台玻公司一楼厂房原片玻璃仓库。（如图 1、2

所示, 厂房平面图见图 3)
