台山市四九镇自建房“11·13”一般坍塌 事故调查报告

台山市人民政府事故调查组
2024年12月

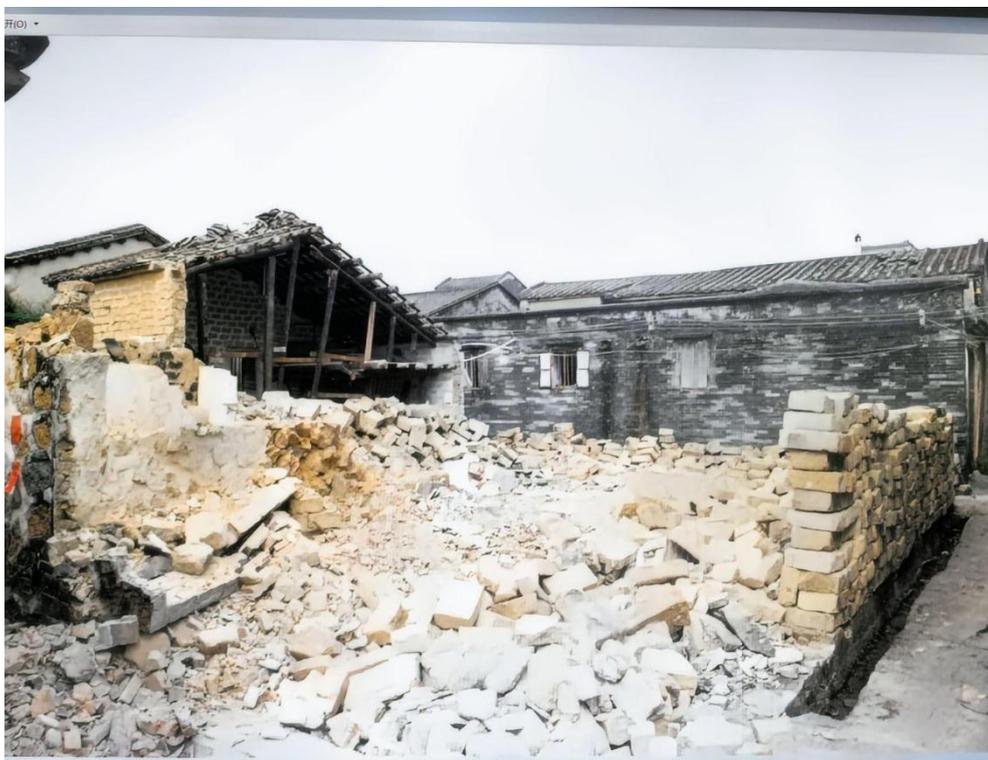
图 1（房屋前西南角）

事发前该旧房屋项目屋面及大部分墙体已拆除，入户大门口部位悬挑雨蓬塌落，大量拆除的砖块、石块散落在施工现场地面（见附图 1、2、3）。

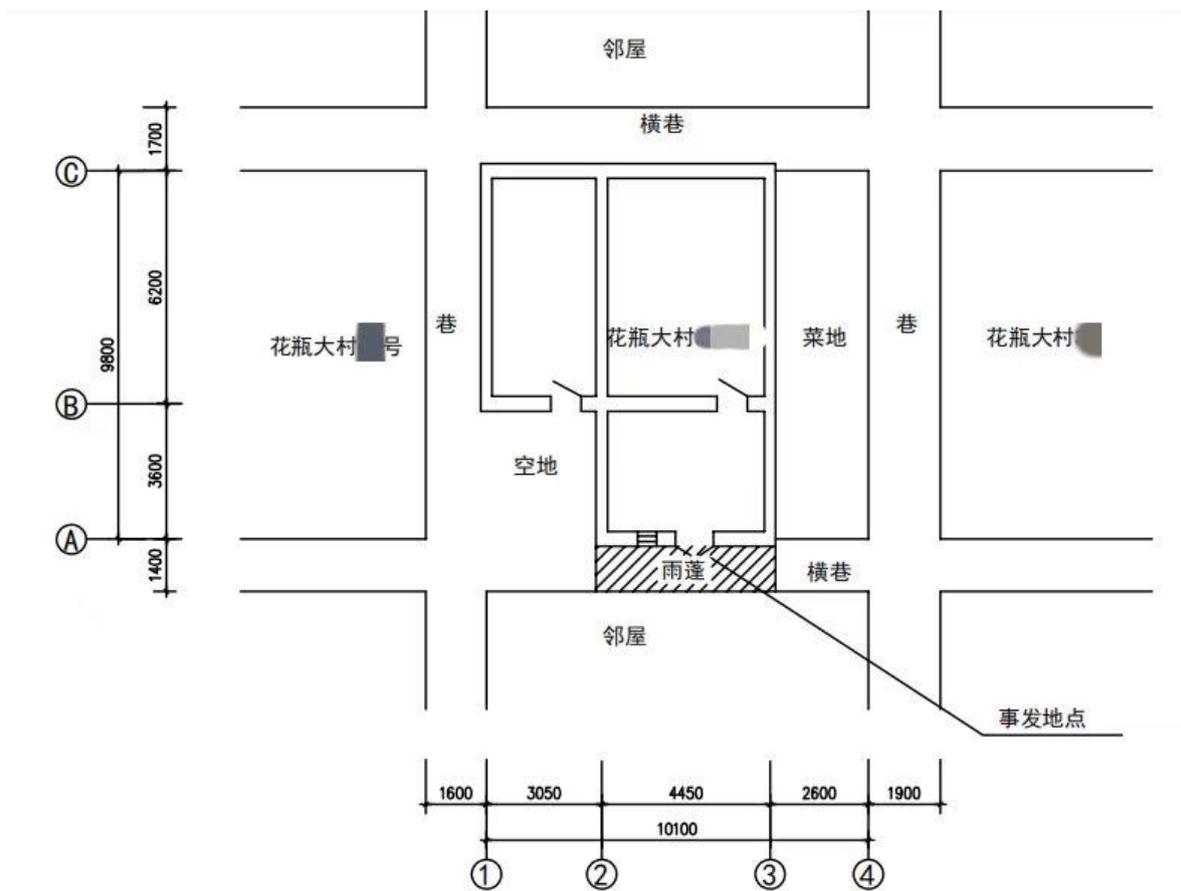
图 4

11月13日7时许，青某全、唐某均、阮某娴等3人对剩余的房屋墙体等进行拆除，施工期间三人均未佩戴安全帽。青某全、唐某均分别在房屋的不同位置，使用铁撬、铁锤及电钻镐等工具对房屋进行人工拆除，阮某娴则负责将拆除掉落的石块、砖块等清运至场外，至中午11时许，基本将房屋的屋面及上部墙体拆除完成，还剩房屋入户门口位置悬挑雨篷及其下部墙体未拆除，此时已基本没有合适的施工作业面，唐某均见时间尚早，便爬上门口位置悬挑雨篷上面用铁锤进行砸碎雨篷施工作业（见附图4、5、6），拆除作业前未对悬挑雨篷的结构情况进行检查，也没有采取相应安全防范措施，拆除过程中悬挑雨篷突然发生坍塌，导致唐某均随坍塌物从雨篷上方跌落地面，头部撞到地面上破碎的悬挑雨篷坍塌构件材料（钢筋、混凝土块、碎石等）。

1. 拆除方法不正确。门口雨篷板为一悬挑飘板结构，其长度约为4.5米，外挑宽为1.4米，结构的抗倾覆能力主要是依靠其上部的砌体自重，另雨篷宽度方向与相邻的房屋外墙相贴在一起，容易误判为两端支承的简支结构，这要求在施工前须对拆除物现状进行分析并制定相应的安全措施，但施工方并没有编制任何相

2. 安全防护措施不到位，拆除作业人员安全意识淡薄。唐某均等工人安全生产意识淡薄，对工作场所不安全因素未能正确识别，反映在施工作业时：一是未配备相应的劳动防护用品（安全帽等）和正确使用¹；二是未对悬挑雨篷采取加固措施的前提下将雨篷梁上部砖砌体的压重荷载拆除导致悬挑雨篷倾覆；违反国家规范标准“上部结构拆除过程中应保证剩余结构的稳定”的规定；三是在拆除作业时作业人员站在雨篷板面施工，违反国家标准“拆除作业时作业人员应在稳定的结构或专用设备上操作”的规定²。

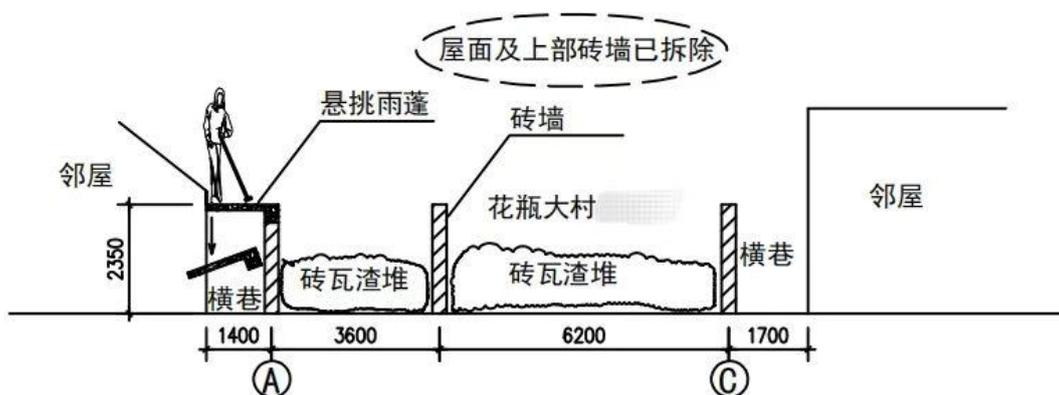
图 6

事发时现场示意图
