# 台山市白沙镇田心村光伏安装项目“2·27” 一般高处坠落事故调查报告

台山市人民政府事故调查组

2025 年 5 月

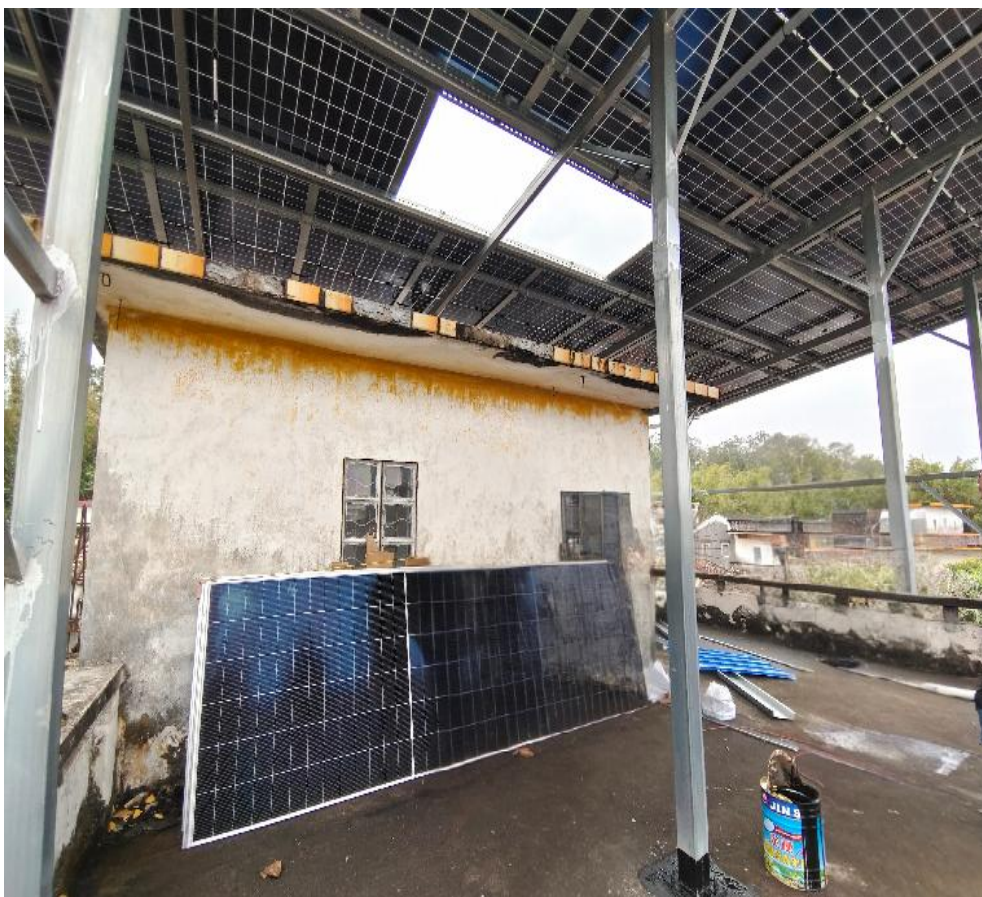
事发地点位于台山市白沙镇田心村\*号自建房的屋面（见图一），该自建房为始建于 1988 年的二层砖混结构，屋面设局部梯屋，梯屋顶距离地面约为 8.6 米。屋面正在搭建光伏系统的钢支架及光伏板（见图二）。屋面女儿墙高度 700mm（见图三），事发光伏系统作业高度约为 9.8 米。现场无临边防护栏杆、安全生命线、防护网等防护设施。事发点为 9.8 米高屋面光伏支架边沿，许某国坠落至地面的位置（见图四）为房屋楼下花园位置。现场光伏支架及光伏板整体保持良好，未见明显外力破坏变形情况（见图五），附图六至图八示意图。

图一（事发现场-光伏屋面）

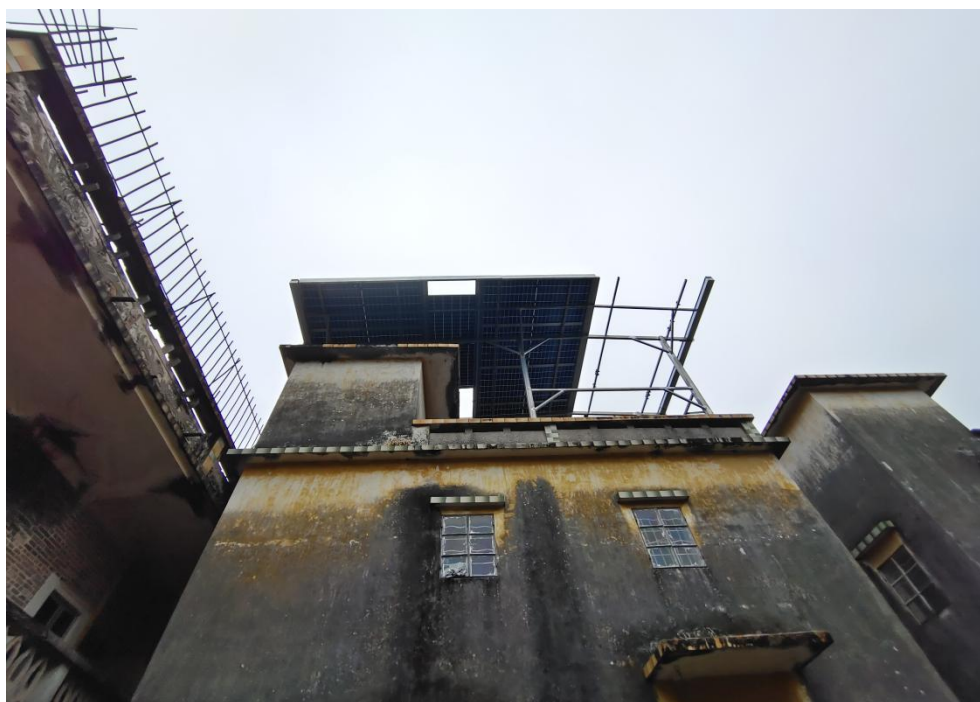
图二（事发现场-正在安装光伏板）

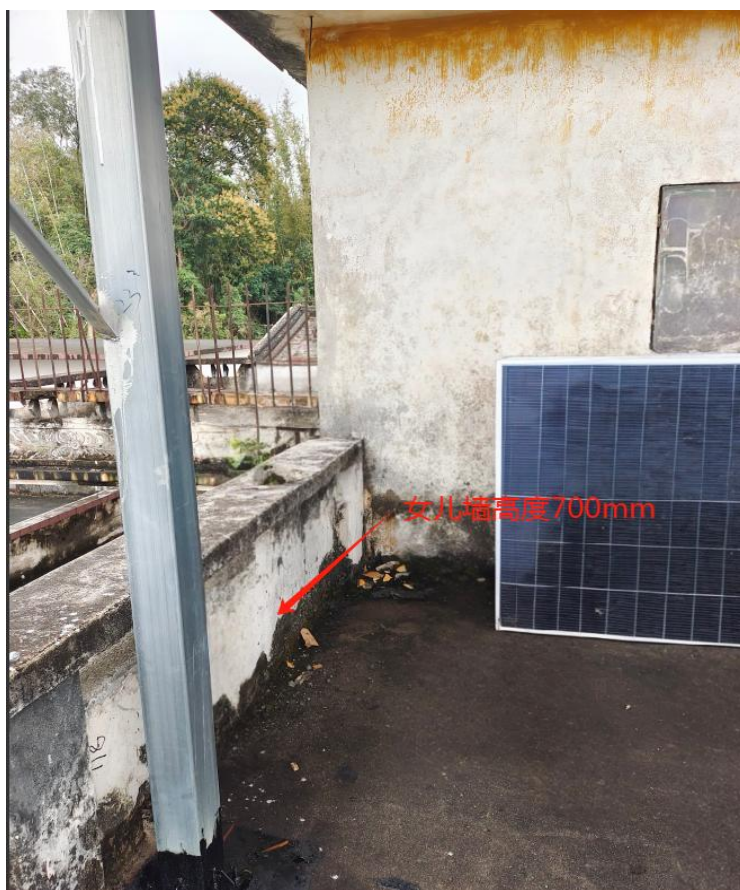
图三（事发现场-女儿墙高度）

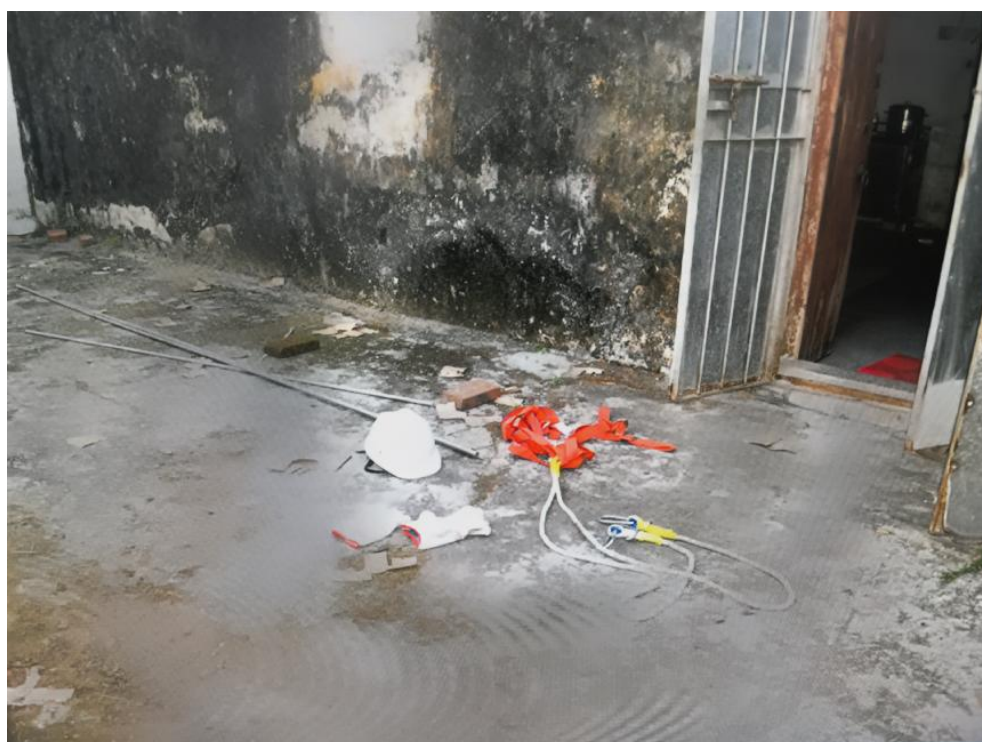
图四（事发现场-坠落位置）

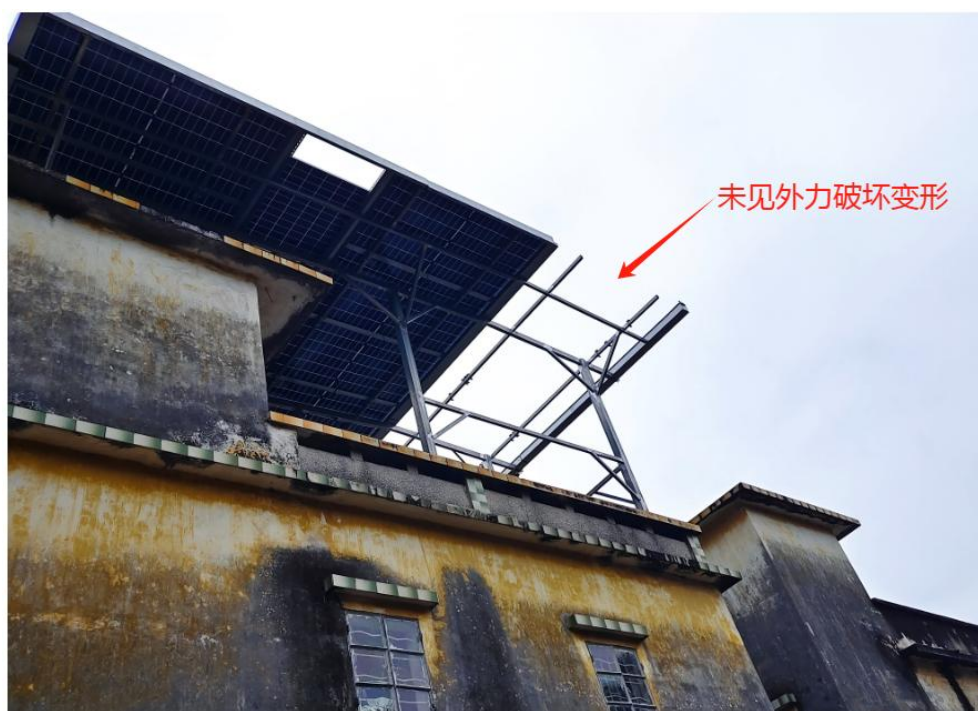
图五（事发现场-支架未见变形）

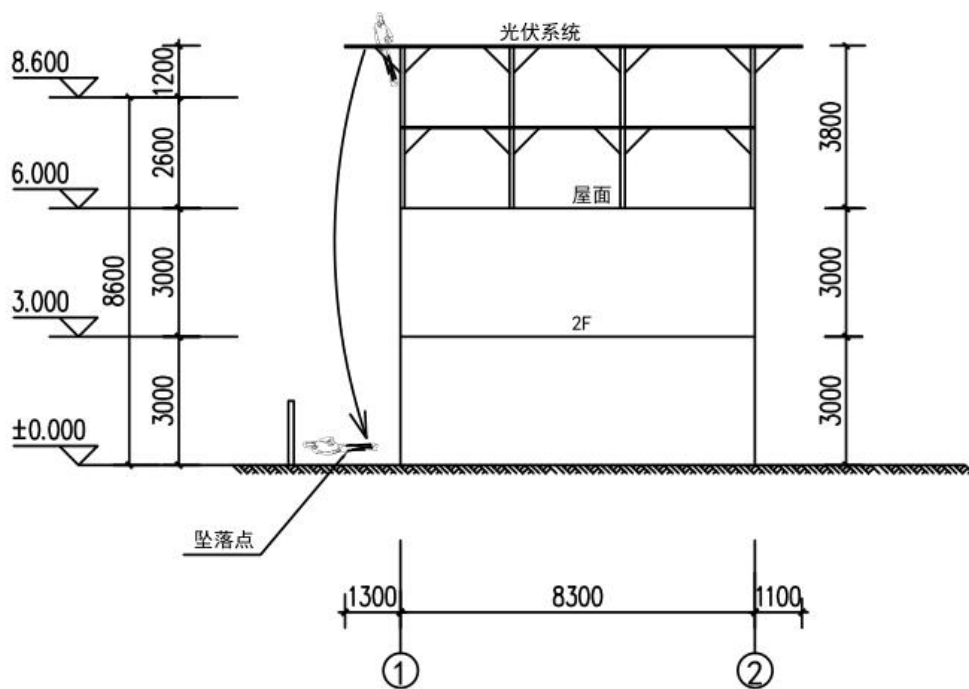
图八（事发现场-事发示意图）

自然人李某东在不具备安全生产条件的情况下，聘请 4 名无相关特种作业证人员（许某国、周某州、许某头、麻某波）开展光伏项目施工。在工程项目建筑物周边未搭设脚手架、无可靠临边防护措施的情况下，事故死者许某国未持证冒险进行高处作业，且未正确佩戴使用安全带和安全帽<sup>2</sup>，在约 9.8 米高的临边部位安装光伏板的过程中，操作不当，导致发生高处坠落事故。
