台山广海“7·5”一般触电事故调查报告

(公示版)

台山市人民政府事故调查组
2025年10月

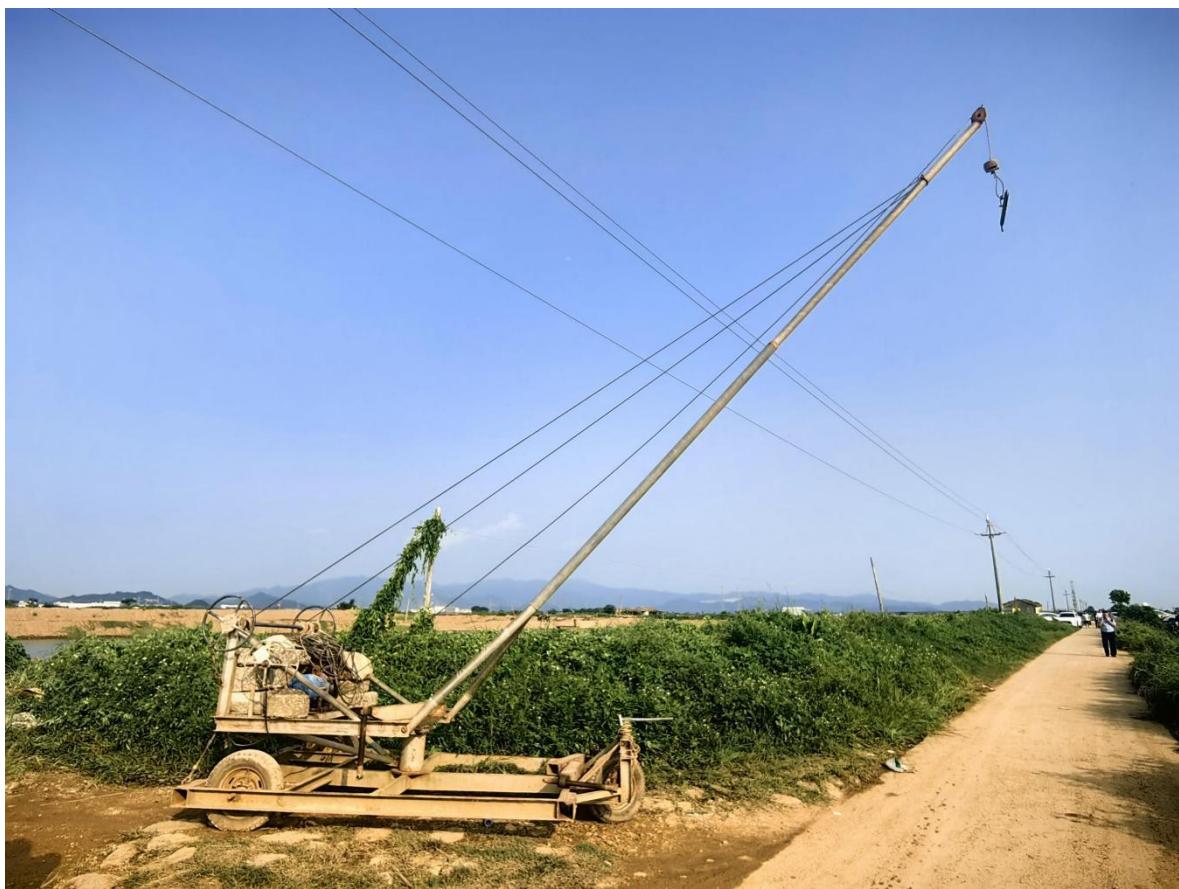
图1 事故现场照片

当天,该器械在涉事鱼塘作业前摆放在涉事鱼塘斜对面的一个鱼塘边)推到涉事鱼塘边,使用该起重器械协助将捕捞起来的鱼吊到运鱼车上。马某法要求捕鱼工人在完成捕鱼工作后,将该起重器械推回原来位置。当天现场捕鱼工作完成后,13时许, 谢某
钏、黎某、李某件、李某卷、盘某坚5人合力推动该简易起重器械回原处(当时该简易起重器械处于断电状态),在推动过程中,黎某注意到简易起重器械吊杆准备触碰到高压电线,马上提醒大家把简易起重器械往后拉,但由于简易起重器械正在下坡段往下滑,没把该器械拉回,5人就瞬间触电、弹开,简易起重器械继续下滑,在平地段停下。

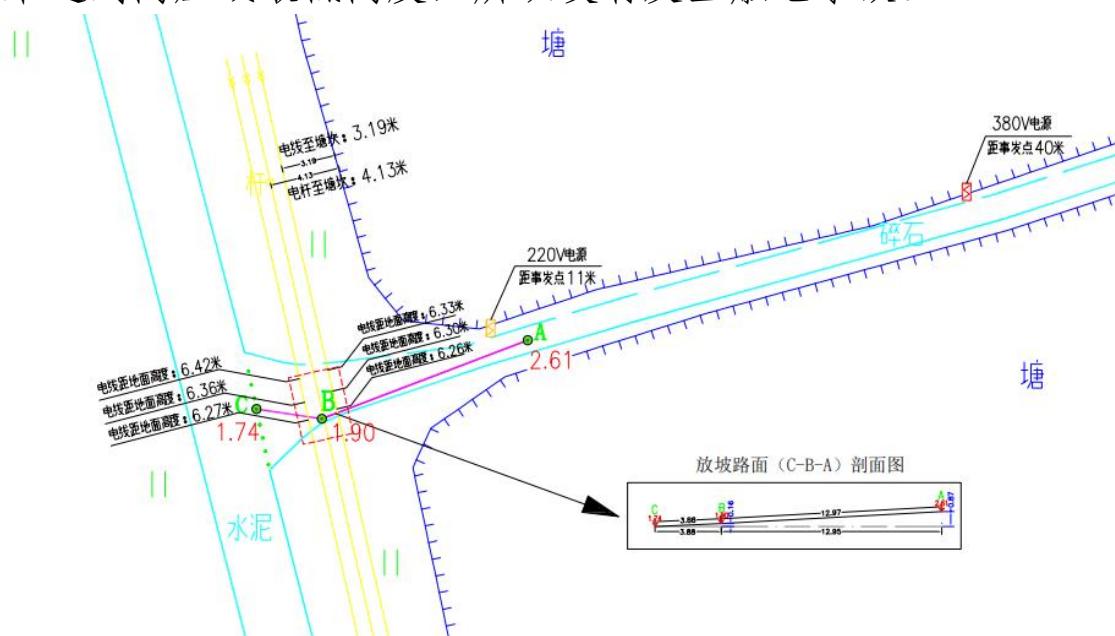
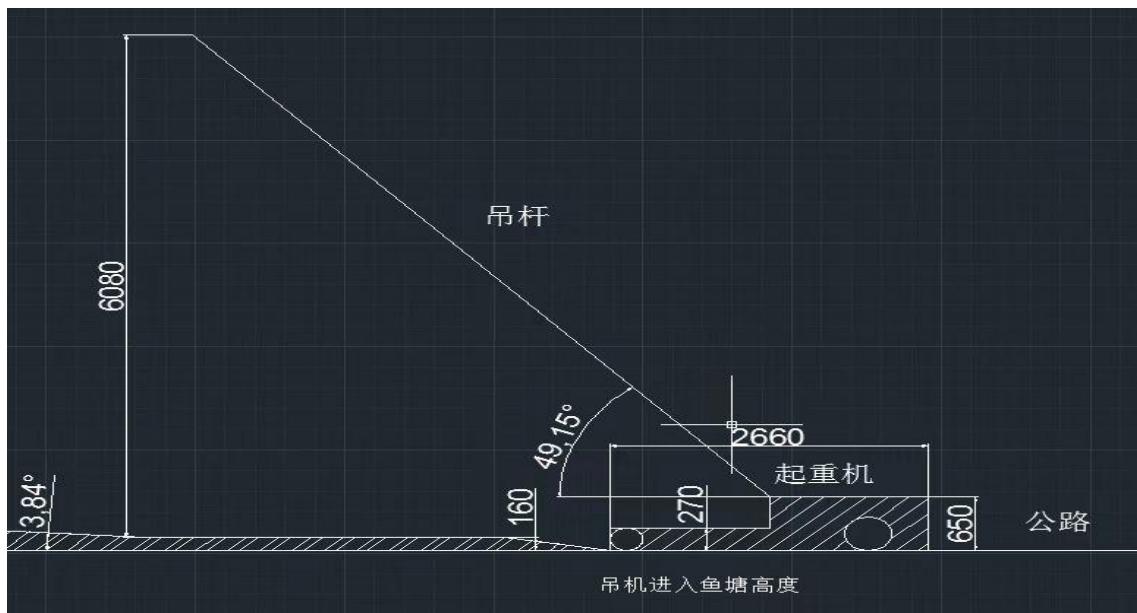
图 3 涉事简易起重器械推进使用时推演图

根据事故现场地形（见图 2），C 点为水泥路面斜坡最低点，A 点为渔塘基斜坡最高点，B 点则为吊杆顶部滑轮可能与高压线发生接触的位置。

当推动简易起重器械前进，使吊杆顶部到达高压导线最低处下方时，测量数据显示：C 点至 B 点的水平距离为 3.88 米，A 字架杠杆水平投影长度为 5.17 米。此时，起重器械整体仍位于水泥路面平地段。

在此位置，吊杆顶部距地面高度为 6.08 米（即原平地高度 6.24 米减去因推进过程中地形变化引起的高度下降值 0.16 米）（见图 3），而事发高压线对地高度为 6.27 米。因此，吊杆顶部与高压线底部之间存在约 0.19 米的间距。

综上，在顶梁吊杆未作高度调整的情况下，涉事简易起重器械由原停放位置被推至事故鱼塘作业点的过程中，因吊杆顶部始终未达到高压线最低高度，所以没有发生触电事故。

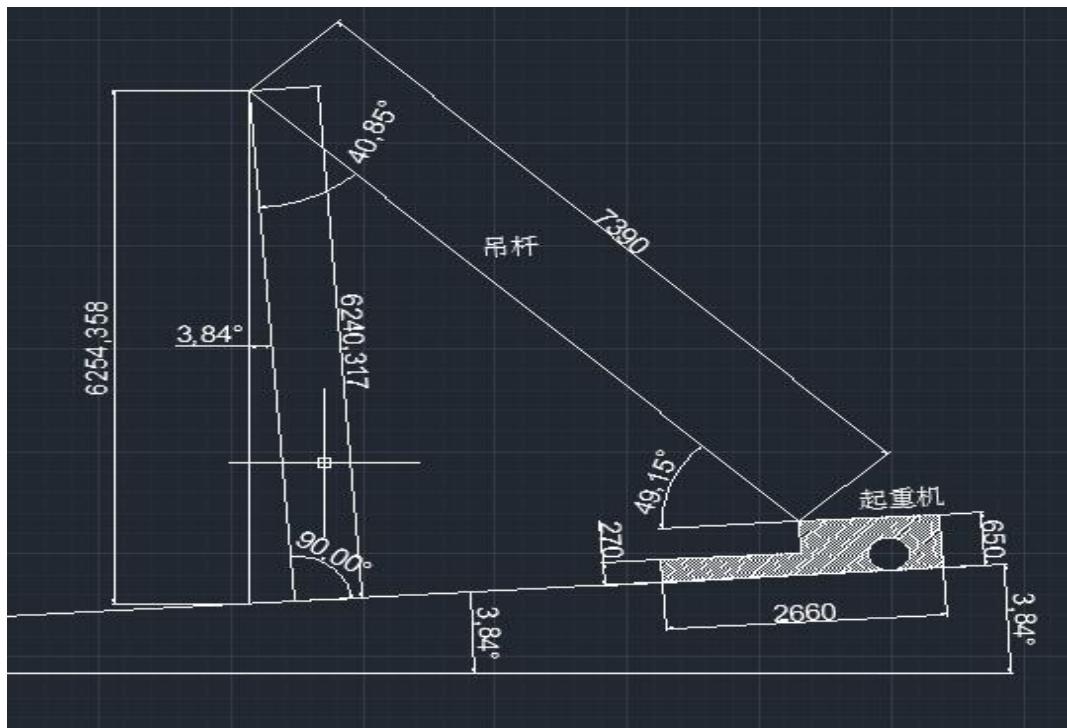
图 4 涉事简易起重器械用完推出时推演图

根据事故后的现场调查与相关人员谈话记录，涉事简易起重器械在使用完毕后，由 5 名捕鱼工人协力沿 AC 方向推离鱼塘。在推动约 1 米后，即发生触电事故。

结合图 2 所示坡度测量数据，事故点 A 至水泥路面最低点 C 之间存在 0.87 米的高度差。在推动初期，设备位于 A 点至 B 点之间的下坡路段。根据图 4 推演结果，此时吊杆顶部距地面高度约为 6.254 米，虽仍略低于高压线对地高度 6.26 米，但两者间最小间隙仅为 0.006 米，属于极度接近状态。

综合推断：涉事简易起重器械在斜坡推动时，吊杆顶端与高压线之间可能发生了直接接触或极为接近条件下的电弧放电，最终导致本次触电事故。

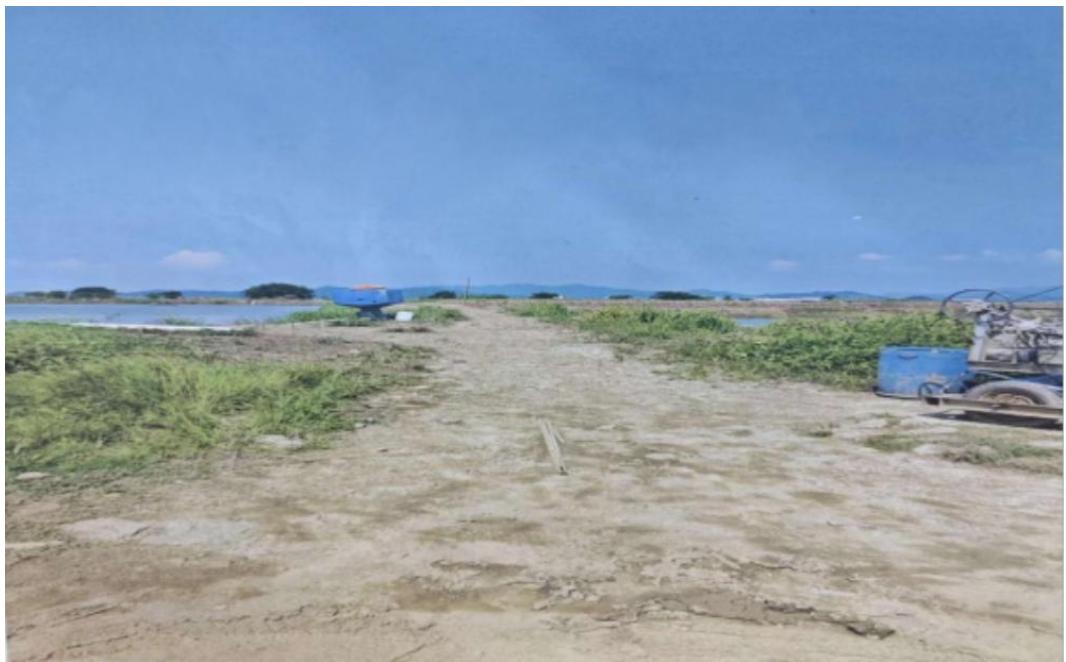
图 5 事故现场斜坡路况

路面条件不良：事发下坡段为不平整泥路面（见图 5），任何颠簸或局部起伏均可能导致吊杆发生轻微抬升或晃动，进而缩小本已极小的电气间隙。

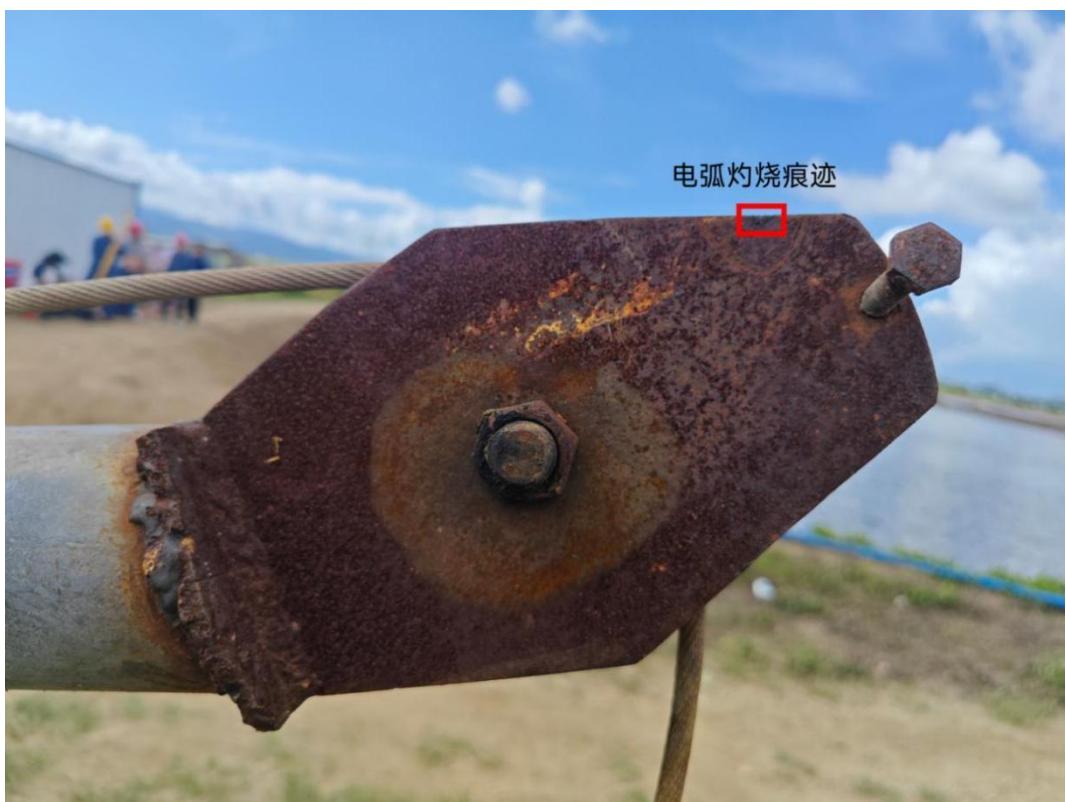
图 6 涉事简易起重器械吊杆顶端电弧灼烧痕迹

电弧放电迹象：吊杆顶部发现 0.8 厘米宽的外观为黑色边缘不规则的新鲜灼烧痕迹形态典型，与高压线在极小间隙下发生瞬时电弧放电的特征高度相似。灼伤面积小、程度浅，表明放电时间极短、电流较小，这也解释了为何供电监控系统未捕捉到显著的电流突变数据。
