# 台山四九欧唯思厨卫科技有限公司“3·15” 一般物体打击事故调查报告

台山市人民政府事故调查组  
2026 年 6 月

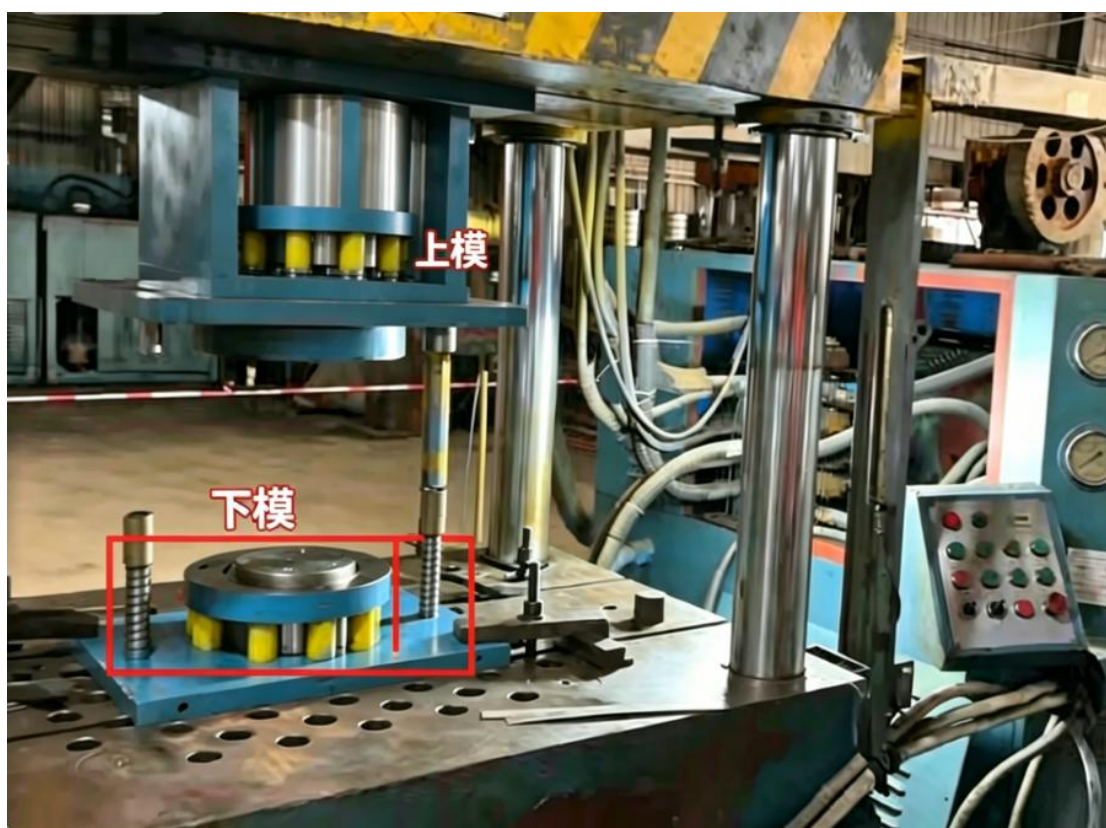
涉事液压机照片

事故涉及设备为 KLw/科力威液压机械，由佛山科力威机械厂生产（已倒闭），生产日期为 2020 年 3 月，累计运行年限 6 年，额定压力为 250 吨（2500kN），主要用于厨卫五金配件拉伸加工等作业。该液压机不属于特种设备，无需办理使用登记，日常由拉伸车间操作工负责操作及简单维护保养。

11 时 03 分，陈某兵在作业过程中，未先行撤走支顶铁棒，即在机台前偏右侧连续两次按下主缸点降键：第一次点降时，主缸受铁棒刚性支撑无法下降；第二次点降时，液压系统持续加压，使铁棒所受轴向压力超过其压杆稳定临界值，铁棒发生刚性弯曲，

内部应力状态由压应力迅速转变为弯曲与拉伸组合应力。弯曲过程中铁棒弹性变形能急剧积累，当支撑结构失稳瞬间，储存的能量突然释放，铁棒向右高速弹飞，击中陈某兵左侧头部。

陈某兵安装调试模具时违反模具维修岗位安全操作规程，为方便作业，用两根铁棒直立拼接代替木方作为支顶<sup>1</sup>，顶着主缸防下滑，在装好下模定好位后，没有及时撤走支顶<sup>2</sup>，直接操作对模合模，连按两次主缸点降键，主缸下行加压导致铁棒支顶弯曲向右飞出，击中陈某兵左侧头部，造成重型颅脑损伤，经送医抢救无效死亡。

**1、铁棒支顶弹飞成因。**作业人员陈某兵连按两次主缸点降键，液压系统持续加压，使铁棒所受轴向压力超过其压杆稳定临界值，铁棒发生刚性弯曲，内部应力状态由压应力迅速转变为弯曲与拉伸组合应力。弯曲过程中铁棒弹性变形能急剧积累，当支撑结构失稳瞬间，储存的能量突然释放，导致铁棒向右高速弹飞。

为所有模具维修岗位统一配发专用支顶木方，严禁违规替代；全面整治个体防护缺失问题，强制落实安全帽等防护用品佩戴要求，从源头消除物的不安全状态。强化人员与现场管控，杜绝不安全行为。立即开展全员事故警示教育与专项安全培训，提升作业人员安全意识与风险研判能力并建立培训教育长效机制，严格落实从业人员岗前安全培训工作；对模具维修、安装、调试等高风险作业实行双人现场监护，强化作业过程监督；建立常态化隐患排查治理机制，对违章作业、隐患问题实行闭环管理，严防同类事故重复发生。要以此次事故为契机，开展一次事故隐患大排查大整治，尤其针对厂区重点部位、重点岗位开展一次彻底排查，确保全覆盖无死角，对于发现问题进行彻底整改。
