# 台山市历史建筑保护规划

文本·图则

(公示草案)

台山市自然资源局

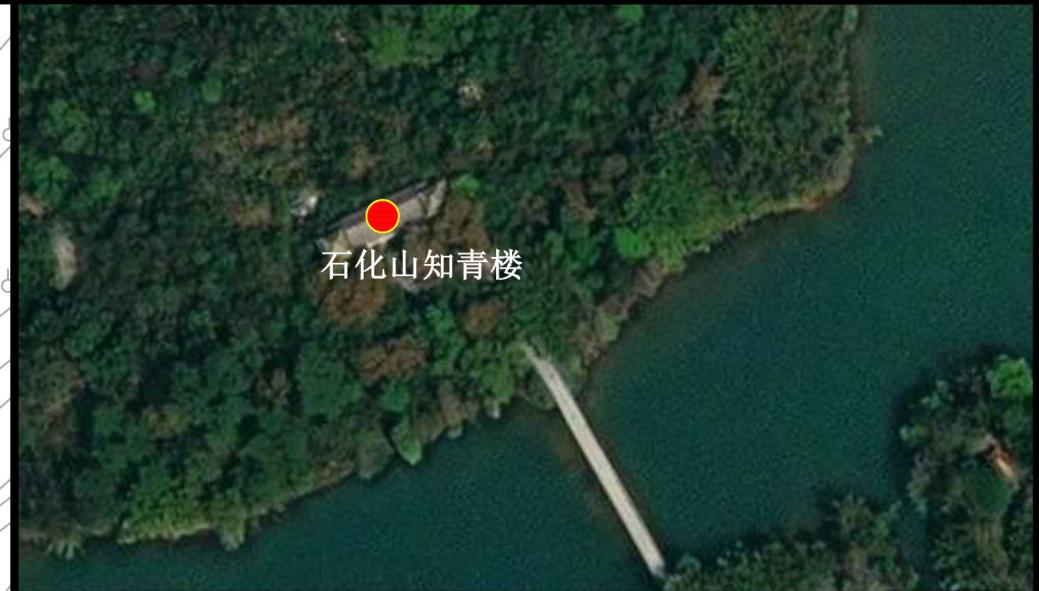
| 台山市第一批历史建筑保护规划图则 | | | | 石花山知青楼 | | 编号 | | 440781_TS_01_0006 | | | |
|---|--|---|--|---|--|---|---|---|---|---|--|
| | | | | | | 石花山果场是一九七四年台城镇党委领导下建立起来的知青场，位于台城石化山地区。前身是台城共产主义学习班，后期由四九西区知青场合并而成。该建筑具有一定的历史研究价值。<br>石化山知青楼损坏程度一般。因使用需要，内部铺设了现代建筑材料；立面架设了电线，破坏原有外观。建筑外立面价值要素保存较好。 | | | | | |
