# 台山市白沙镇田心村光伏安装项目“2·27” 一般高处坠落事故调查报告

台山市人民政府事故调查组

2025 年 5 月

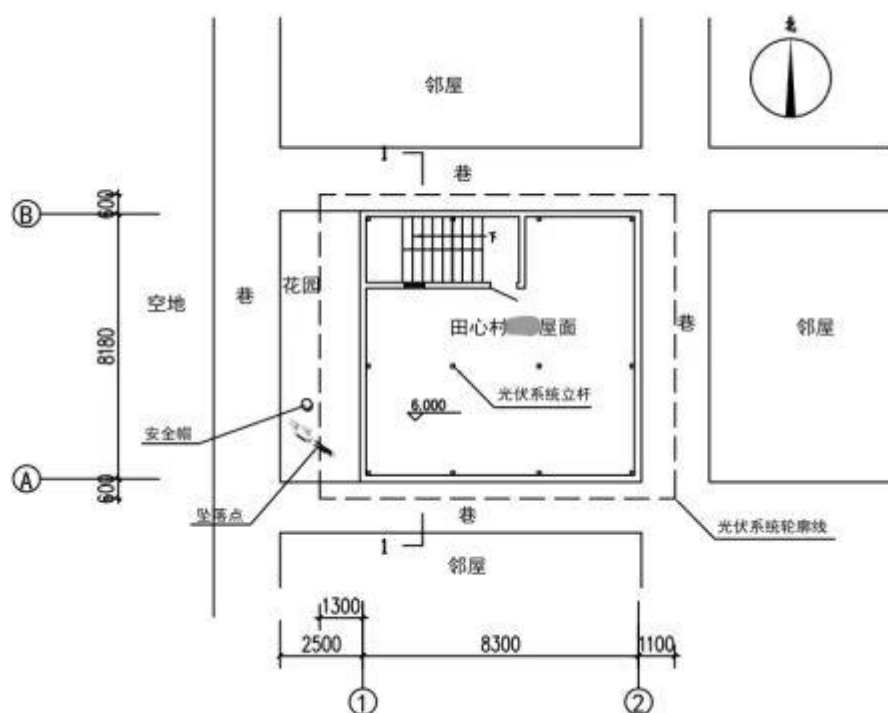
事发地点位于台山市白沙镇田心村\*号自建房的屋面（见图一），该自建房为始建于 1988 年的二层砖混结构，屋面设局部梯屋，梯屋顶距离地面约为 8.6 米。屋面正在搭建光伏系统的钢支架及光伏板（见图二）。屋面女儿墙高度 700mm（见图三），事发光伏系统作业高度约为 9.8 米。现场无临边防护栏杆、安全生命线、防护网等防护设施。事发点为 9.8 米高屋面光伏支架边沿，许某国坠落至地面的位置（见图四）为房屋楼下花园位置。现场光伏支架及光伏板整体保持良好，未见明显外力破坏变形情况（见图五），附图六至图八示意图。

图五（事发现场-支架未见变形）
